**LIVRE
BLANC**

CHEMINS DE CÂBLES

**REVÊTEMENT ADAPTÉ
AUX ENVIRONNEMENTS
CORROSIFS**

Ce livre blanc permet de comparer les solutions Hautes résistance (HR), la Galvanisation à chaud (GC) et présente la nouvelle gamme Hautes Résistances, les fils ZnAl, la tôle et accessoires en ZnMg et visserie en ZnNi.

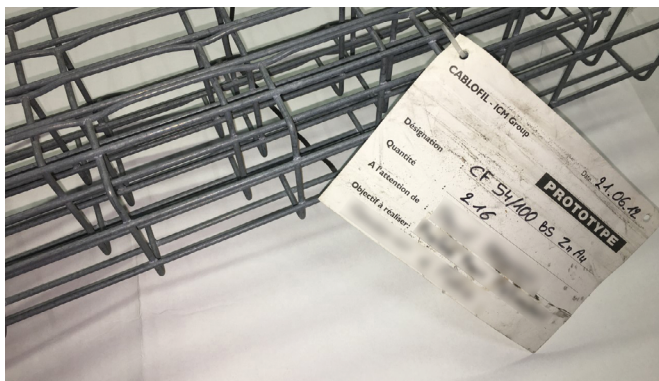
Chemin de câble ZnAl en 2012:

Avec ses multiples centres de production et sa présence internationale, Legrand a entrepris un programme de tests sur 10 ans à grande échelle sur les différents continents.

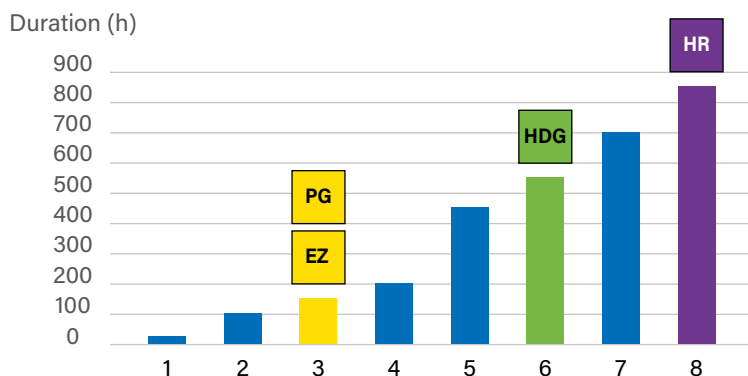
Le test au brouillard salin (brouillard salin neutre) selon la norme ISO 9227 est le test le plus courant et le plus reconnu pour les chemins de câbles, référence IEC 61537:

Les produits galvanisés à chaud sont de classe 6 selon l'IEC 61537. Les produits Haute Résistance Cablofil et Legrand ont une résistance minimale de 850 heures au test du brouillard salin et sont de classe 8.

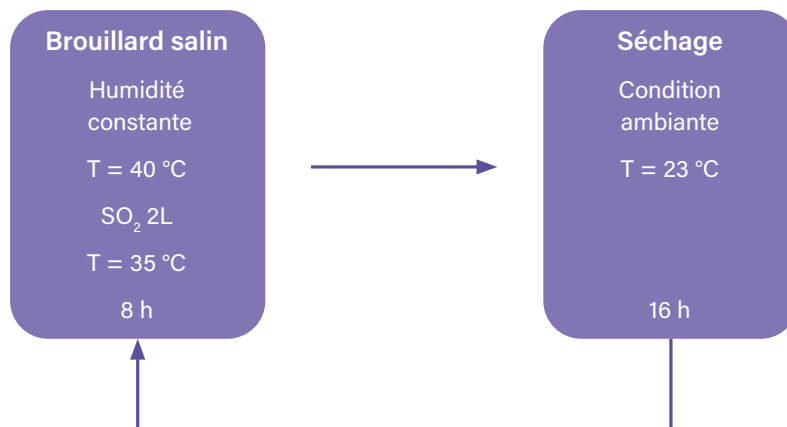
Le test du Dioxyde de Soufre (SO₂ test, ou aussi connu sous le nom de test « Kesternich ») est un excellent test complémentaire à effectuer en laboratoire.

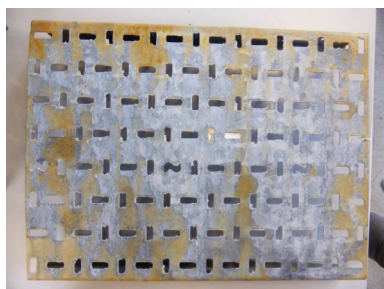
Chemin de câble HDG 55 µm.

- Apparition de rouille rouge à 384 h.

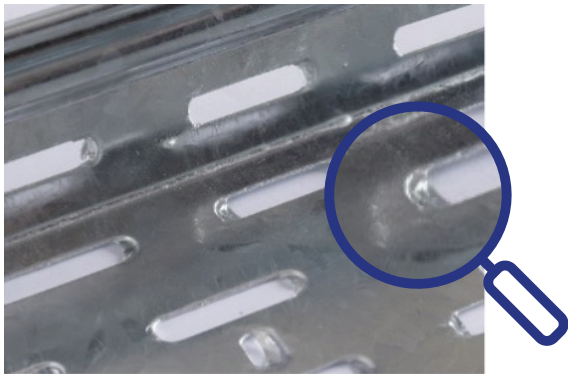
Picots et gouttes de Zinc sur des chemins de câbles fil et tôle

Une surépaisseur est tolérée à condition qu'elle ne soit pas coupante, gênante ou dangereuse pour l'usage du produit. Une observation perpendiculaire à une distance d'un mètre, sans assistance visuelle, sans révéler d'effets perturbateurs, est considérée comme acceptable (selon l'EN 13438).

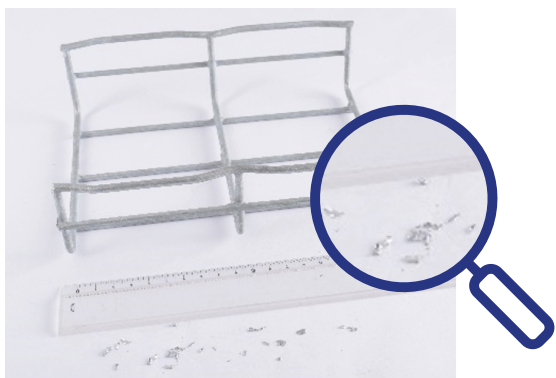
Pièces HDG ébavurées :

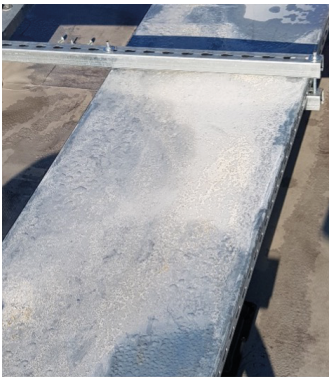
Si l'eau stagne sur une surface galvanisée à chaud, elle empêche la formation d'une couche appelée patine et des tâches blanchâtres principalement constituées d'Oxyde de Zinc basique et d'Hydroxyde apparaissent rapidement. La rouille blanche n'est que visuellement gênante et peut être enlevée avec un nettoyeur haute pression suivi d'un séchage rapide.

Rouille blanche sur une surface

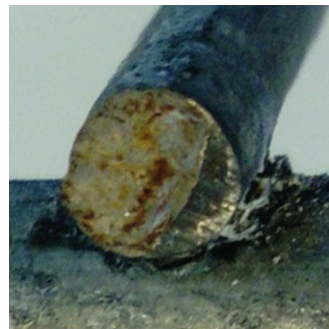
- 1) La couleur devient plus homogène.
- 2) Les éventuelles marques torsadées blanches ou noires disparaissent. Mais dans une moindre mesure, le produit est sensible à la rouille blanche.
- 3) Il peut y avoir de légères traces de rouille rouge à l'extrémité du fil non protégé en raison des coupures lors du processus de fabrication. Le produit se matifie avec le temps pendant le stockage en extérieur. Une auto-réparation se produit et les extrémités se couvrent d'un revêtement protecteur blanc grisâtre avec un peu de rouille rouge, mais ce n'est qu'esthétique car il n'y a pas de perte de masse.

Rouille rouge superficielle sur la coupe
